Vervangen gebroken vergrendeling raam

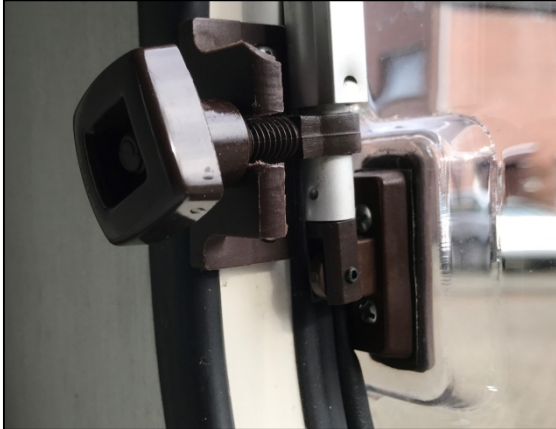
Het kunststof van de oogbout (of anders genoemd knevelschroef) was bros geworden na 30 jaar.

Een zakje Stainless steel eye bolt M8x40 gekocht bij AliExpress.

Gat voorzichtig vergroot tot 10 mm en afgebraamd.

Holle pennetje voorzichtig losgedrukt met een spijkertje en een tang. Het uitzetarmpje is dan los van het raam. De rest kan je beter laten zitten. Oogbout erop en pennetje terugduwen. Klaar.
