Een polyester-dak is kwetsbaar

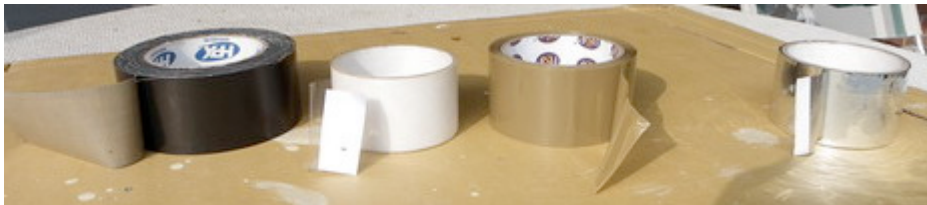
Er bestaan nogal wat typen en soorten brede tape. Ook de hele dunne tapes zijn vaak nog behoorlijk sterk, en hebben het voordeel dat ze geheel onmerkbaar zijn onder de verf die daar later over heen gaat. In mijn geval waren er zo veel zwakke plekken in het polyester dat ik heb gekozen voor een zeer sterke textiel-tape (links op de foto). Met een zorgvuldige afwerking kan ook dat later zo goed als onzichtbaar worden.

In mijn geval was daar geen beginnen meer aan; de verwerking en des-integratie waren te ver gevorderd. Ik heb toen alle zwakke en voze plekken 'gewapend' met een sterke tape.

Het is nog wel een hele kunst om de tape volkomen strak op het polyester-oppervlak te krijgen. Er willen nog wel eens kleine lucht-kamertjes onder blijven zitten die later als bobbeltje zichtbaar blijven. Remedie: de tape dubbel buigen, en vanuit het midden naar de buiten-rand aan drukken, heel langzaam aan. Mocht achteraf blijken dat er toch nog een bobbeltje is ontstaan, prik het bobbeltje 'lek' met een naald, en druk de lucht er uit.

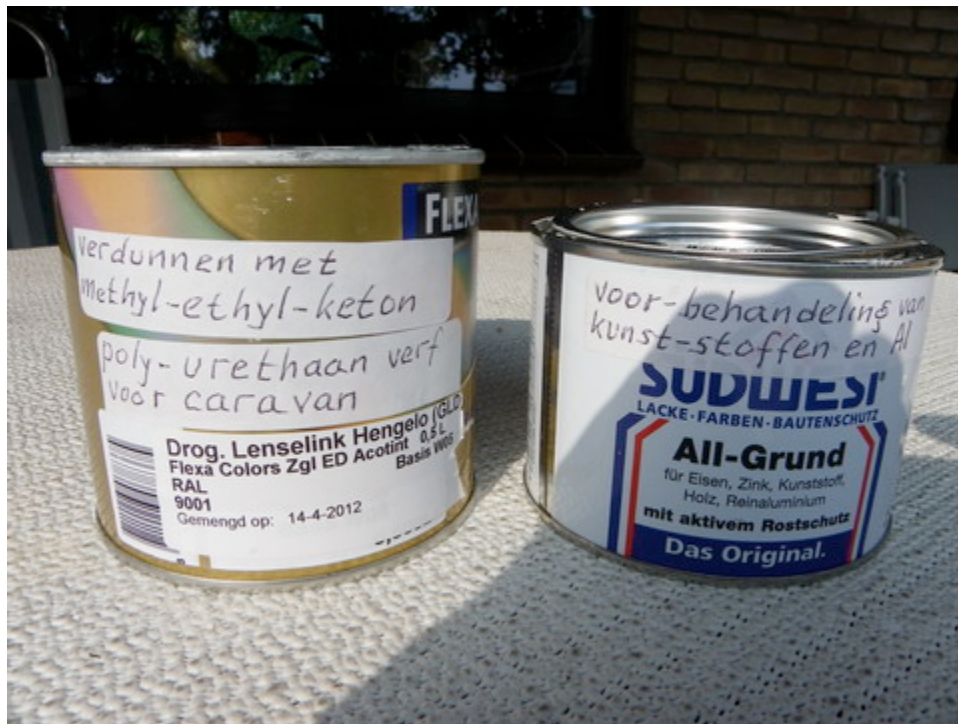
Eerst de grondverf voor kunst-stoffen. Dat is absoluut nodig op een kunst-stof oppervlak. Er bestaan heel wat goede producten op dat gebied, ik laat hier alleen maar zien wat ik heb gebruikt. Altijd iets verdunnen met juiste verdunner, dat geeft een mooi glad resultaat.

Voor de aflak heb ik poly-urethaan verf gebruikt. Het duurt lang voor die echt goed hard (dat is iets anders dan droog !) wordt, maar dan is het ook een zeer harde duurzame laag. De verf-boer kan met zijn kleur-machine de juiste kleur geven aan de lak : RAL9001.

Ook de aflak een tikje verdunnen. Officiëel moet dat met methyl-ethyl-keton, maar ik heb geconstateerd dat het ook uitstekend gaat met gewone zuivere petroleum.

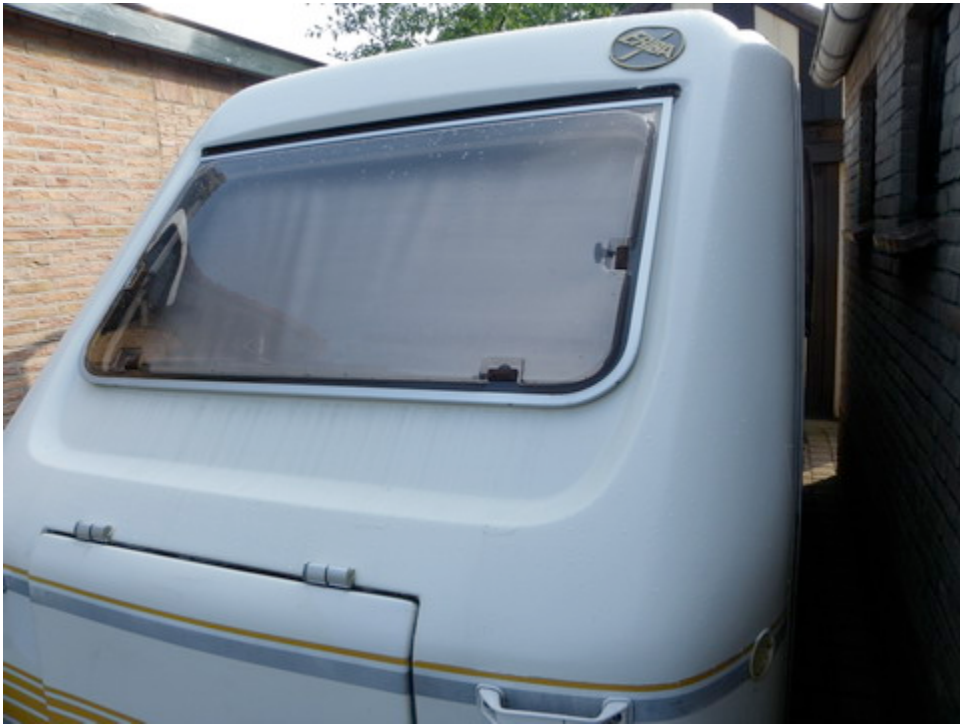
Na afloop zag het er als volgt uit :
